Yayın Tarihi	07/11/2019
Belge Numarası	SUPAIR_2019_10_002_EN
Sayfa Numarası	1/1

GÜVENLİK UYARISI

KONU : ACRO-4 Harness : Dikiş Kusuru

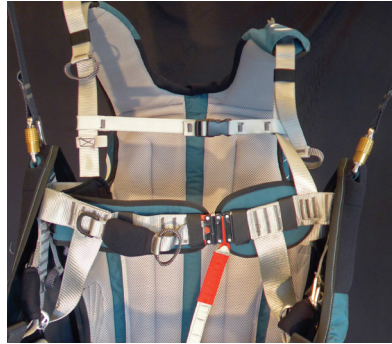
Karın hizasındaki omuz kayışlarından birisinin dikilmemiş ve sadece üretim sırasında yapıştırılmış durumda olduğu tespit edilmiştir.

ACRO-4 pilotları omuz kayışlarının dikişlerini kontrol etmeli ve dikey dikişlerin olduğu karın bölgesinin sadece yapıştırılmamış olduğuna dikkat etmelidir. Ventral kayışın otomatik dikey dikişi olup olmadığı kontrol edilmelidir (3 dikey dikiş).

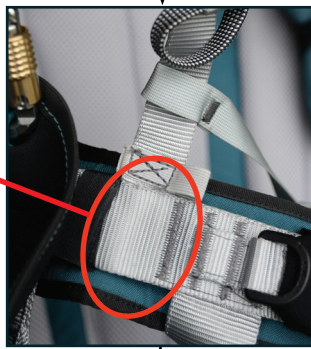
3 Dikey dikiş yok!

KESİNLİKLE UÇUŞ YAPMAYIN!
Lütfen bizimle iletişime geçin!
info@fenomenairsports.com

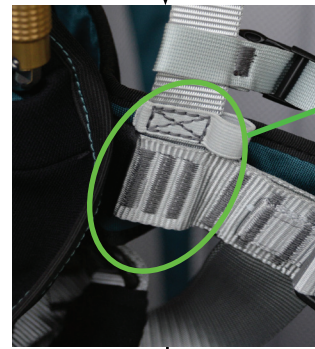
OK

3 Dikey dikiş yerinde.
