Yayın Tarihi	07/11/2019
Belge Numarası	SUPAIR_2019_10_002_EN
Sayfa Numarası	1/1

GÜVENLİK UYARISI

KONU : ACRO-4 Harness : Dikiş Kusuru

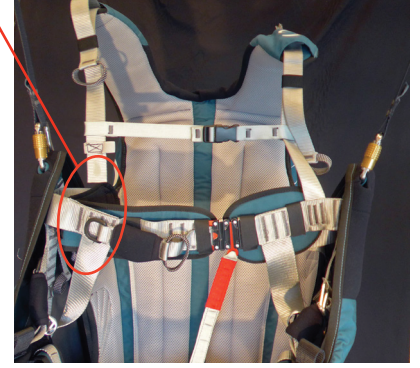
Mart 2019 üretimli Acro-4 harnesslerinden birinde dikiş eksikliği farkedilmiştir.

Karın hizasındaki omuz kayışlarından birisinin dikilmemiş ve sadece üretim sırasında yapıştırılmış durumda olduğu tespit edilmiştir.

Güvenlik uyarısı olan ürün : 2019 Eylül öncesi üretilmiş Acro-4 Harnessler

ACRO-4 pilotları omuz kayışlarının dikişlerini kontrol etmeli ve dikey dikişlerin olduğu karın bölgesinin sadece yapıştırılmamış olduğuna dikkat etmelidir. Ventral kayışın otomatik dikey dikişi olup olmadığı kontrol edilmelidir (3 dikey dikiş).
